ヒヤリハット事例紹介

2020年

ヒヤリ・ハット/カモシレ事例報告書

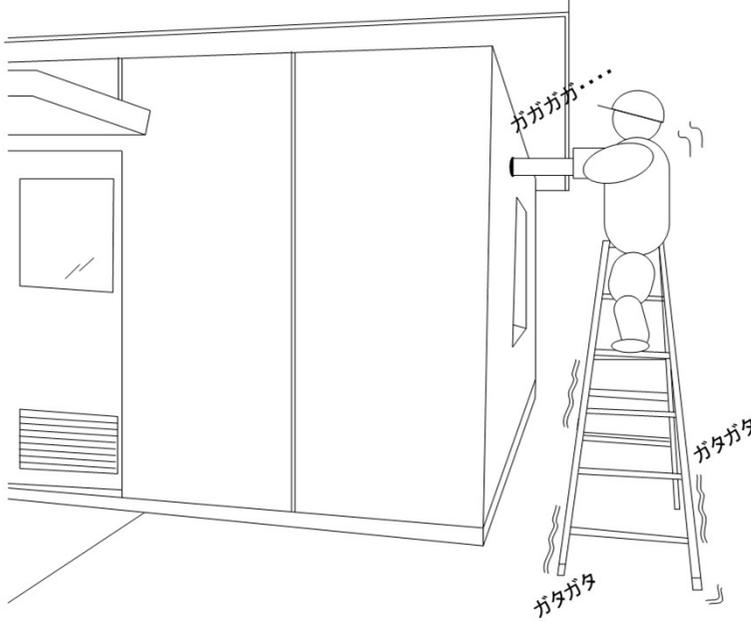
建屋壁面上部に電線路のコア抜きを行ったところ、作業員がバランスを崩して脚立から落ちそうになった。					
原因・問題 ※3つ以上記入	① 高所作業ではない(2m未満)だから大丈夫だろう、という過信があった。 ② 脚立を立てる場所の安定性が不十分だった。 ③ 脚立上で力を入れる作業はバランスを保つのが難しい。								
心身、能力的 要因	<input type="checkbox"/> 不安全行為(手抜き) <input type="checkbox"/> 油断		<input type="checkbox"/> 意識不足		<input type="checkbox"/> 知識不足		<input type="checkbox"/> 不慣れ、未熟		<input type="checkbox"/> 勘違い
	<input type="checkbox"/> 雑念 <input type="checkbox"/> 放心		<input type="checkbox"/> 焦り		<input type="checkbox"/> 判断ミス		<input type="checkbox"/> 体調不良		<input type="checkbox"/> 誤動作
今後の対策 ※3つ以上記入	① 脚立上でのコア抜き作業は脚立を固定する。もしくは、別の作業員が脚立を支える。 ② 脚立での作業が困難な場合は、足場を設け、安定した作業床を確保する。 ③ 作業員の体力を考慮した作業に就かせる。 ※ 弊社では本ヒヤリハットに見られるような脚立作業等、今期より「社内安全衛生規定」の中で各種作業における新たな安全確保のためのルールを追加いたしました。

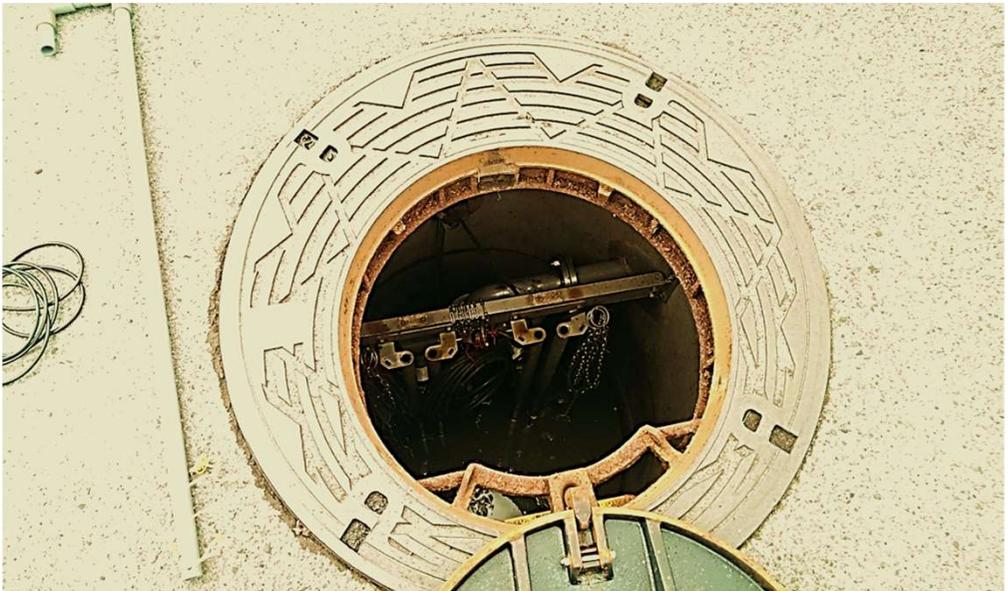
<p>～酸欠測定前のマンホールを覗き込んでしまった～</p> <ul style="list-style-type: none"> 午前中にマンホールポンプ水位計(1台)の点検を実施し、午後から2台目の点検準備を進めていた。午前中のマンホールは酸欠状態では無かったため安心して2箇所目の準備をしていた。 <p>酸欠測定の結果、マンホールの上部で酸素濃度が14.0%と18.0%を大きく下回る数値であった。覗き込んだ際に大きく息を吸っていたら酸欠で意識を失い、マンホールの中へ落下していたかもしれない。</p> <p>※ 幸い立った状態で覗いている事に気付いた同行者に注意されたため事故には繋がらなかった。</p>					
原因・問題 ※3つ以上記入	<ul style="list-style-type: none"> 酸素が薄いのは奥の方だと思い込んでいた。 1箇所目のマンホールで酸欠測定をした結果、酸素濃度は18%以上あり、油断していた。 2箇所目のマンホールということで慣れがあり油断していた。 酸欠測定実施前に、マンホール内を覗き込んでしまった。 経験の浅い作業員への危険箇所に対する注意が足らなかった。 								
心身、能力的要因	<input checked="" type="checkbox"/> 不安全行為(手抜き) <input checked="" type="checkbox"/> 油断		<input checked="" type="checkbox"/> 意識不足		<input checked="" type="checkbox"/> 知識不足		<input checked="" type="checkbox"/> 不慣れ、未熟		<input type="checkbox"/> 勘違い
	<input type="checkbox"/> 雑念 <input type="checkbox"/> 放心		<input type="checkbox"/> 焦り		<input checked="" type="checkbox"/> 判断ミス		<input type="checkbox"/> 体調不良		<input type="checkbox"/> 誤動作

今後の対策 ※3つ以上記入	<ul style="list-style-type: none"> 勝手な思い込みで判断しない。 マンホールを開けてすぐに酸欠測定を実施する。 マンホール＝酸欠という意識付けを行う。 酸素欠乏特別教育を受講し、正しい知識を身につける。 現場KYにて危険箇所及び対策について細かく指示をする。
